**RISPOSTA INTERROGAZIONE N. 22  
SULLO STATO DI CONSERVAZIONE DELLE VETRATE DEL GRATTACIELO DELLA  
REGIONE PIEMONTE ALLA LUCE DI QUANTO RIPORTATO NELLA “RELAZIONE FINALE”  
DELL’ING. MARCO BAGETTO  
(8 APRILE 2019)**

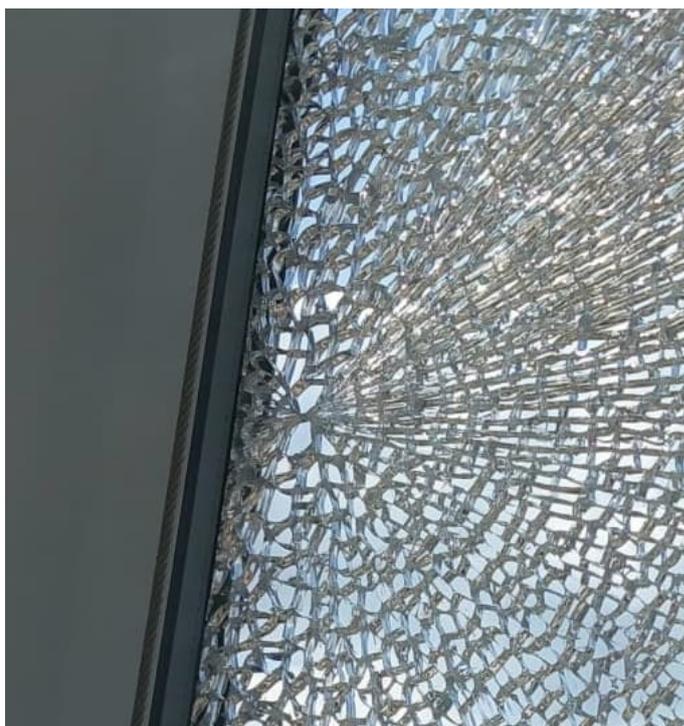
L’occorrenza rottura del vetro temprato al piano 19 è conseguenza di una rottura spontanea per inclusione di solfuro di nichel. Ciò è visibile dall’analisi della sottostante foto ove la trama della crepa d’innesco ha la tipica forma di una “farfalla” nella quale la particella di solfuro di nichel risulta essere al centro del “disegno” e corrisponde al punto di rottura (foto 1).

Per chiarezza, si precisa che tutti i vetri del grattacielo sono vetri temperati certificati (EN 14171:9-2005) e collaudati HST (Heat Soak Test).

In sede di collaudo dell'HST è stata rilevata la possibilità, con un'affidabilità pari al 99%, che possa verificarsi la rottura spontanea del vetro temprato causata proprio dalle descritte impurità interne. Queste impurità, nello specifico, sono particelle di solfuro di nichel (Nis), componenti naturali delle materie prime del vetro che seppure non visibili ad occhio nudo (misurano circa dai 0,05 ai 0,5 mm), che, se presenti, possono determinare la rottura di un vetro temprato di sicurezza.

Tale fenomeno, benché raro, è prevedibile ed ordinario, tant'è che, in sede di collaudo, è stata rilevata la possibilità che tale fenomeno possa manifestarsi più volte nel tempo senza che ciò possa essere correlato ad un vizio di produzione oppure ad un fenomeno meteorologico estremo.

Va inoltre precisato che non corrisponde al vero che la rottura del vetro sia stata causata dalla grandine; infatti, la notte fra l'8 ed il 9 agosto era una notte poco nuvolosa e priva di vento.
