Alla data del 22 maggio 2018, presso le due previste aree di cantiere appaltate a Fantino Costruzioni S.p.a. di Cuneo, sono in corso i seguenti lavori, che riguardano la villa storica non danneggiata nell'evento atmosferico del 2012 e il ponte romano da ricostruire, distrutto dagli alberi sradicati dal tornado:

### **Area cantiere ponte romano**

### **Area cantiere Villa San Remigio**

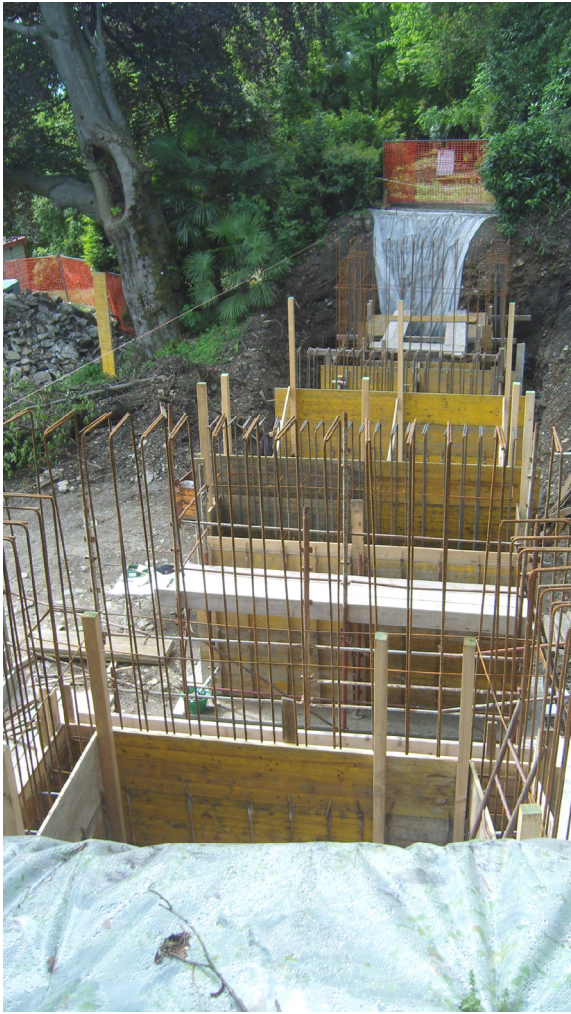
Area di cantiere ponte romano

Dopo la demolizione dei ruderi del vecchio ponte e il recupero dei materiali lapidei che verranno in massima parte reimpiegati nel rivestimento dei paramenti del nuovo ponte, la ricostruzione dello stesso, reso carrabile con struttura a nucleo centrale in cemento armato rivestito in scaglie di roccia è giunta alle imposte degli archi a tutto sesto che verranno gettati nei prossimi giorni.

Il ponte presenta le stesse caratteristiche dimensionali, estetiche, di rivestimento materico dello storico distrutto nel 2012. Una ricostruzione filologica dell'originale con l'attribuzione strutturale di funzionalità di portata e di resistenza rispondenti alle attuali norme per un utilizzo anche carrabile necessario ai mezzi che esercitano la manutenzione dei giardini.

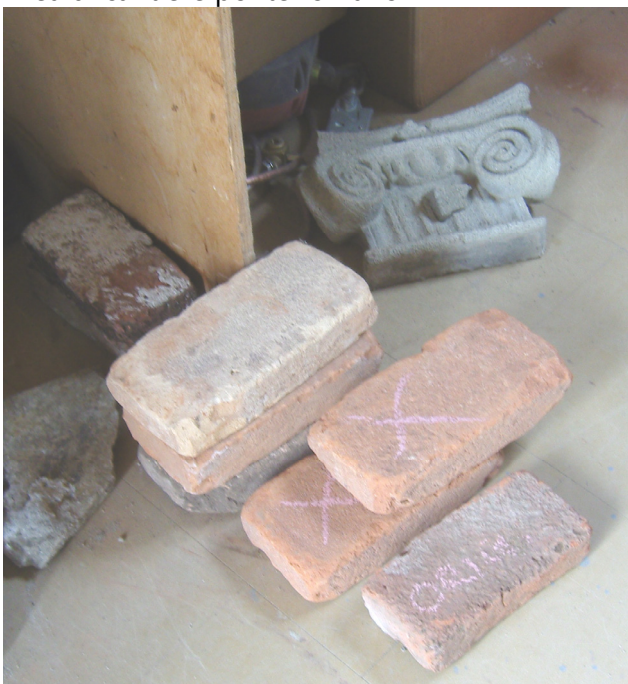
Durante un recente nubifragio si è staccato un capitello di parasta della facciata secondaria che verrà reintegrato. Con l'avvenuta posa dei ponteggi si potranno meglio valutare lo stato delle facciate e degli elementi architettonici che le adornano e valutare caso per caso i necessari provvedimenti da intraprendere.

Il capitello della parasta della facciata sud che verrà reintegrato

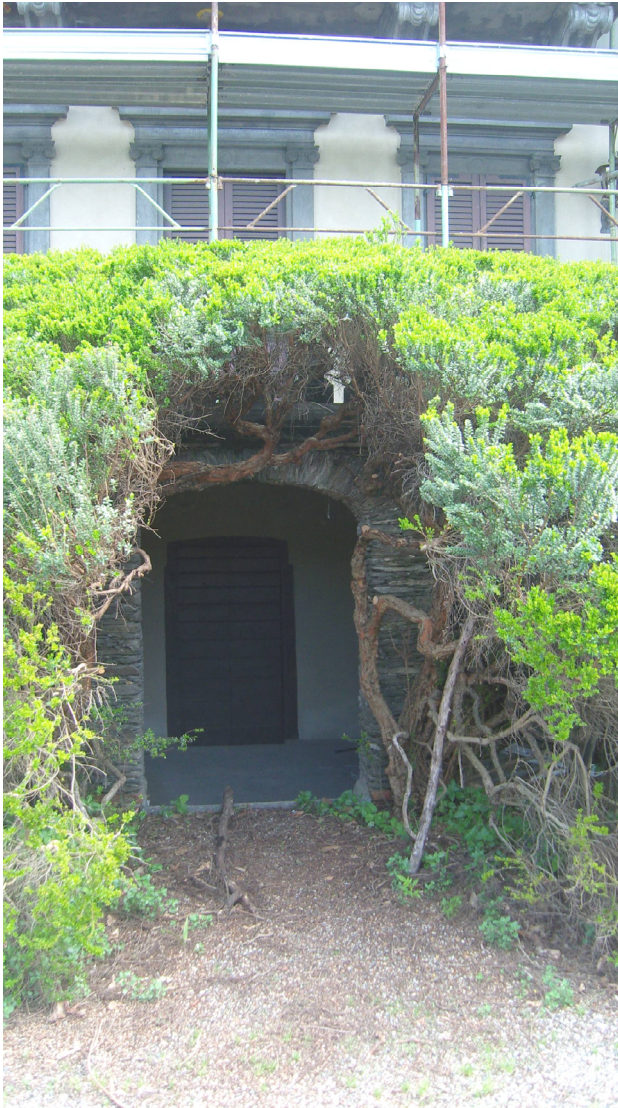
Non è mai stata posta, da chiunque, l'esigenza di eliminare i quattro secolari *Myrtus communis* che adornano la scalinata dell'ingresso principale al piano aulico della villa. Essi costituiscono un patrimonio arboreo e sono parte del disegno architettonico della villa. Con la circostanza di assicurare uno spazio adeguato alla via di fuga del piano seminterrato gli agronomi hanno esaminato lo stato fitosanitario, evidenziando la necessità di liberare le ramificazioni che presentavano strozzature ad opera di cavi in ferro o stringhe plastiche che con il tempo hanno inciso la corteccia da essere stati in parte inglobati dagli accrescimenti concentrici annuali. Contemporaneamente è stata effettuata una accurata potatura di ritorno dei rami oramai compromessi sotto la direzione degli agronomi che ha determinato l'avvio della ripresa vegetativa dei mirti. Sono stati realizzati adeguati e duraturi puntellamenti dei rami e/o nuovi tirantaggi dei medesimi con anelli a fascia larga e tessuti antifrizione, uniti ad interventi di concimazione del substrato. Gli interventi cesori di risagomatura della chioma non hanno presentato particolari controindicazioni per la salvaguardia degli esemplari e ad oggi la ripresa vegetativa appare rigogliosa e il fogliame è verde e fresco. Durante l'azione di ribassamento del piano di campagna si è limitato il più possibile le superfici interessate per preservare l'apparato radicale procedendo con scavo a mano con attrezzature delicate, al fine di raggiungere le altezze e le luci a norma di legge per il passaggio dei futuri Ospiti della Villa. L'intervento è stato definito e condotto dallo Studio Associato Vigetti Merlo, dal dott. Agr. Francesco Merlo che ha diretto le maestranze regionali.

L'intervento eseguito al Myrtus communis
